MACHBARKEITSTUDIE RATHAUS UND GRUNDSCHULE PÄHL

in 2 Varianten

SUNDER-PLASSMANN

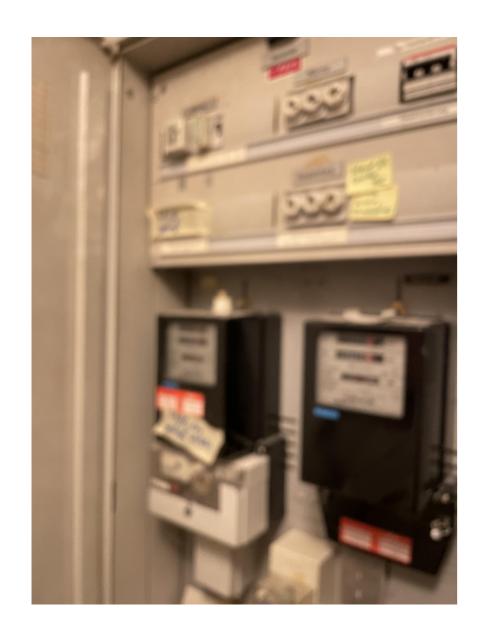
Elektrische Sicherung und vermutlich Verkabelung entsprechen nicht einer modernen Verwaltung.

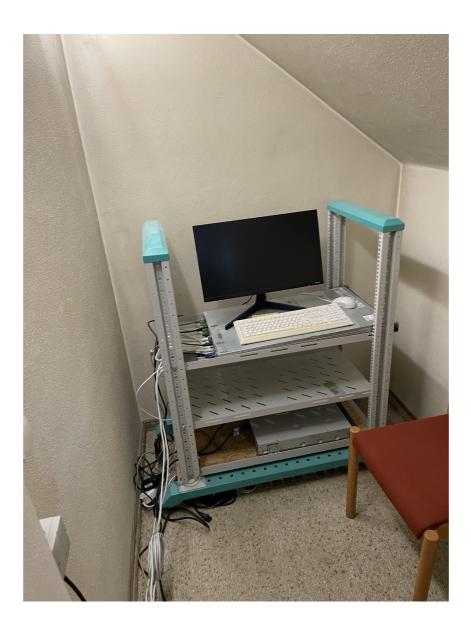
Der Server und der EDV Arbeitsplatz sind Provisorien.

Eine komlette neue Installation EDV und Elektro ist notwendig.

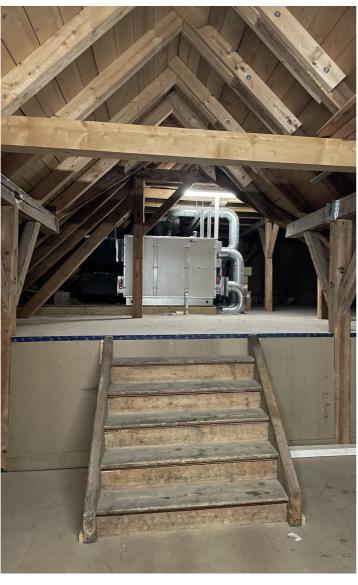
fehlende Brandwand zur Schule!

Dringender Handlungsbedarf

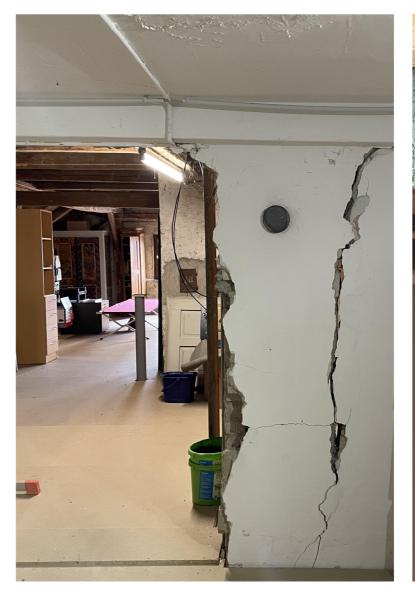
Setzungsrisse im Dachstuhl

fehlende Brandschutztüren zum Archiv (Brandlast Papier)

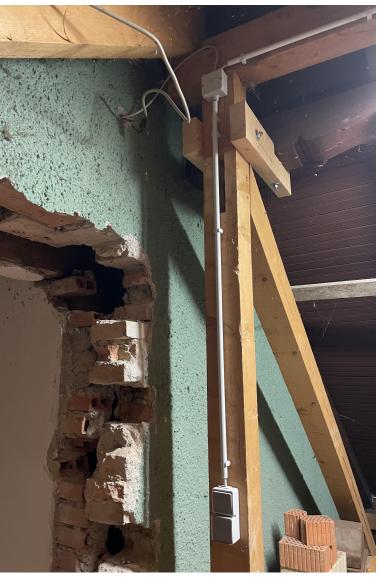
Der Dachausbau wurde nie abgeschlossen, dadurch sind statische Mängel, Brandschutzmängel und funktionale Mängel entstanden.

Der Dachstuhl ist in seinem jetztigen Zustand nicht nutzbar

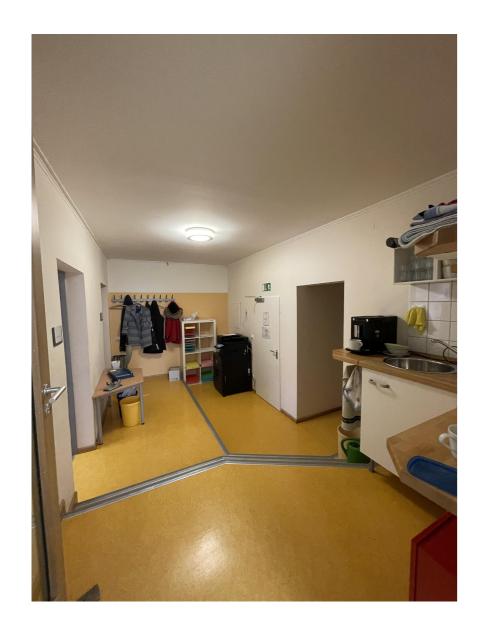
Verwaltungsbereich der Schule

Übergang Höhenniveau Schule zu Rathaus mit unfallträchtigen Stufen

Empfangsbereich der Eltern!

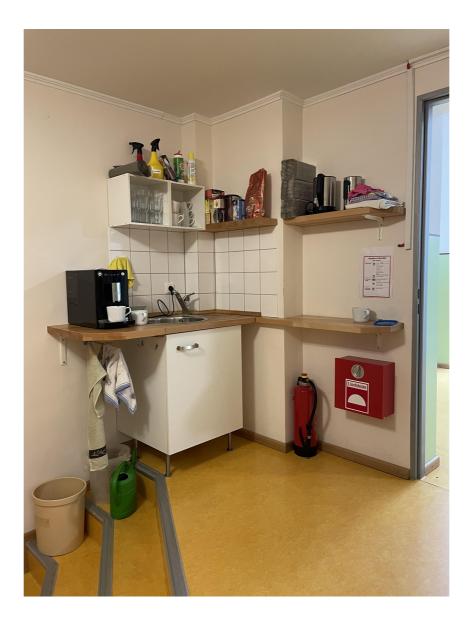
Teeküche der Schule im Empfangsbereich der Eltern unfallträchtige Stufen offene Elektrokabelführung im Erschließungsraum

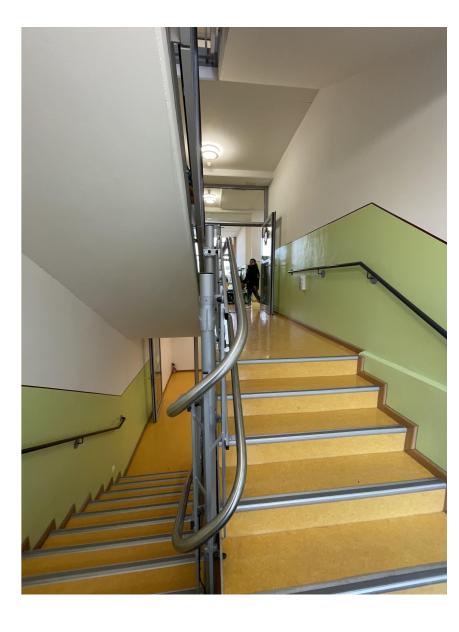
Barrierefreiheit in der Schule über nachträglich eingebauten Treppenlift.

Dennoch werden nicht alle Bereiche barrierefrei erreicht: Rektorat, Lehrerzimmer, Lehrer-WC

- ein Lehrer/in mit Beeinträchtigungen kann nicht unterrichten
- Eltern mit Beeinträchtigungen können nicht ins Rektorat gelangen
